Budynki obnażają swe prawdziwe oblicze

Termowizyjna kontrola budynku

Wielorodzinne budynki mieszkalne przy ul. Makartstraße w Linz/Austria

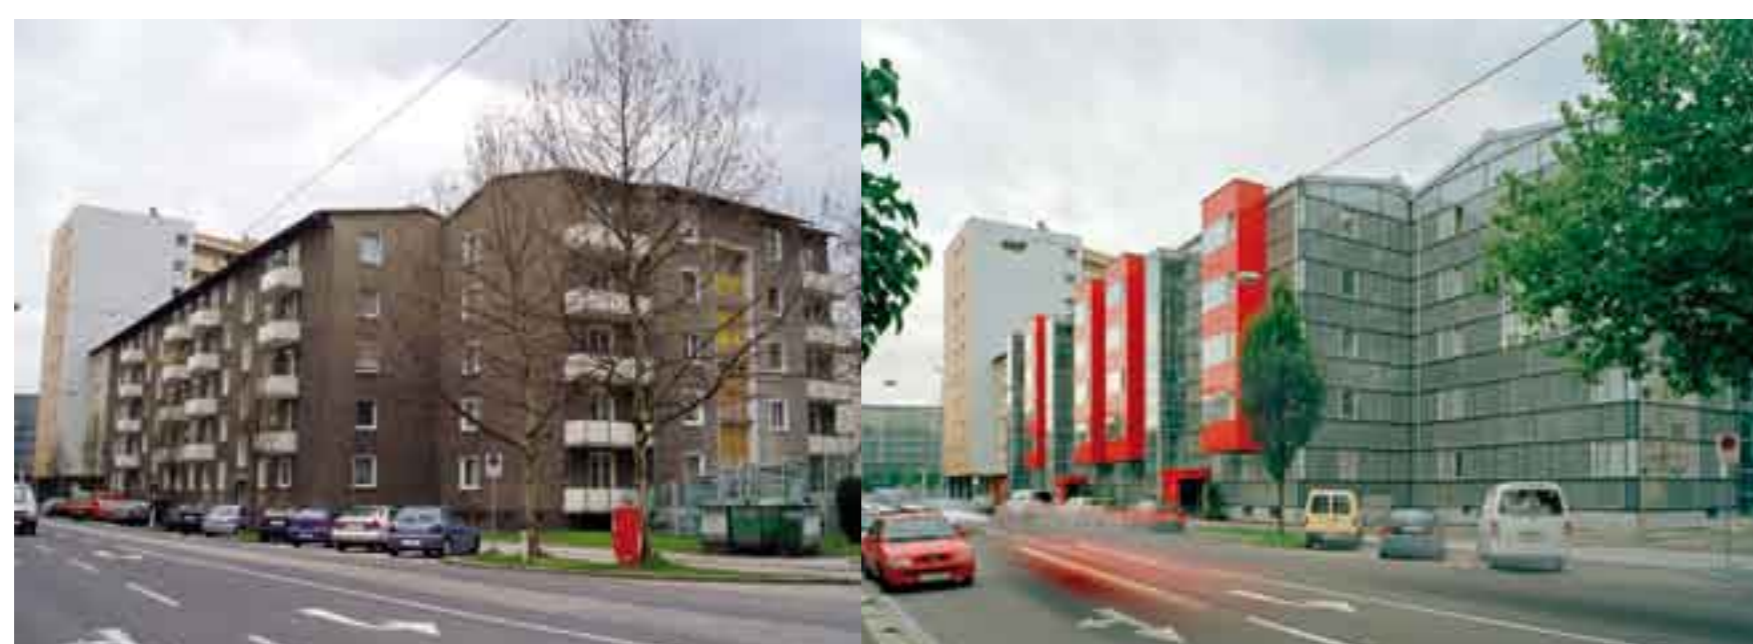
Przed termomodernizacją

Po termomodernizacji

Przed termomodernizacją	Po termomodernizacji
Powierzchnia całkowita	2,789 m ²	3,106 m ²
Wskaźnik zapotrzebowania na ciepło	179 kWh/m ² na rok	14.4 kWh/m ² na rok
Zapotrzebowanie na ciepło	500,000 kWh/rok	45,000 kWh/rok
Koszty energii do ogrzewania budynku (nie wliczając c.w. u.)	14,150 EUR/rok	1,274 EUR/rok
Oszczędność energii	455,000 kWh/rok (około 90%)	
Oszczędność kosztów energii	12,876 EUR/rok

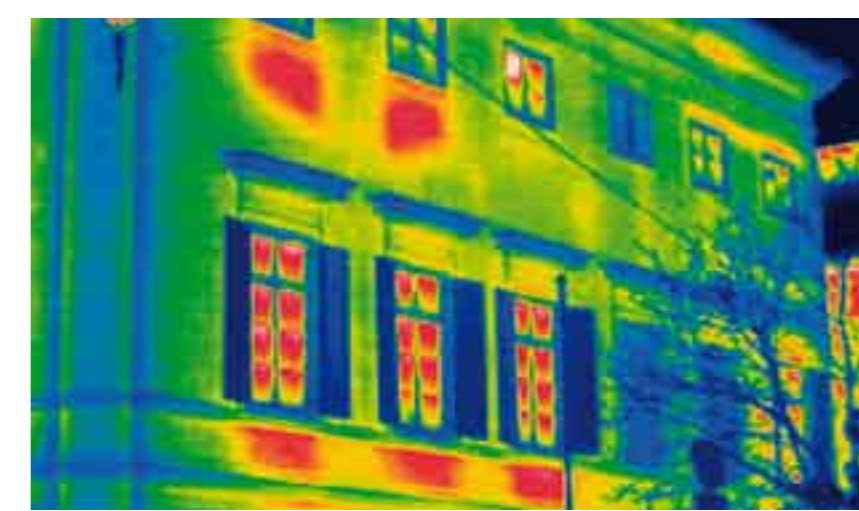
Niedocieplone wnęki grzejnikowe,
niewypełnione szczeliny między cegłami
