<b>Dane ogólne</b>	Typowy budynek z lat siedemdziesiątych ubiegłego stulecia, który został wybudowany w całości z elementów prefabrykowanych (technologia wielkopłytkowa)
<b>Właściciel budynku</b>	Wspólnota Mieszkaniowa
<b>Adres</b>	ul. Płk. Dąbka 57, Gdynia
<b>Liczba mieszkań</b>	przed renowacją: 60 po renowacji: 60
<b>Liczba kondygnacji</b>	5
<b>Uśredniona wielkość mieszkania</b>	przed renowacją: 52,9 m <sup>2</sup> po renowacji: 52,9 m <sup>2</sup>
<b>Całkowita powierzchnia ogrzewana mieszkań</b>	przed renowacją: 3 172 m <sup>2</sup> po renowacji: 3 172 m <sup>2</sup>
<b>Rok budowy</b>	1978
<b>Rok renowacji</b>	2006
<b>Czy lokale były zamieszkałe w czasie przeprowadzania renowacji?</b>	Tak
<b>Czy została przeprowadzona niezależna kontrola jakości?</b>	Nie
<b>Aktualne całkowite koszty eksploatacji budynku</b>	66 000 EUR/rok (woda, odprowadzenie ścieków, wywóz nieczystości, energia elektryczna, gaz ziemny, ciepło sieciowe, administracja, fundusz remontowy)

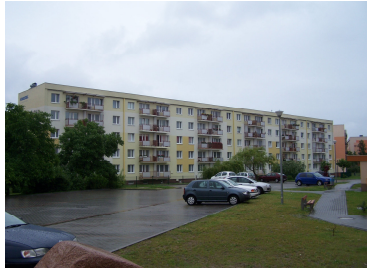
po renowacji

<b>Rzuty</b>			
<b>Przedsięwzięcia termomodernizacyjne</b>	<ul style="list-style-type: none"> <li>• docieplenie ścian zewnętrznych podłużnych przy użyciu 12 cm styropianu</li> <li>• docieplenie ścian zewnętrznych szczytowych przy użyciu 8 cm styropianu</li> <li>• docieplenie dachu płaskiego przy użyciu 18 cm granulatu wełny mineralnej</li> </ul>		
<b>Elewacje</b>			
<b>Infrastruktura techniczna</b>	<ul style="list-style-type: none"> <li>• uzupełnienie izolacji cieplnej przewodów c.w.u.</li> <li>• regulacja hydrauliczna instalacji centralnego ogrzewania</li> </ul>		
<b>Wskaźniki energetyczne</b>	<b>Stan wyjściowy</b>	<b>Stan po renowacji</b>	<b>Zmniejszenie</b>
<b>Zapotrzebowanie na energię</b>	209,38 kWh/(m <sup>2</sup> rok)	154,48 kWh/(m <sup>2</sup> rok)	26,2%
<b>Zużycie energii</b>	664 167 kWh/rok	490 000 kWh/rok	26,2%
<b>Emisja CO<sub>2</sub></b>	51,26 kg/(m <sup>2</sup> rok)	37,82 kg/(m <sup>2</sup> rok)	13,4 kg/(m <sup>2</sup> rok)

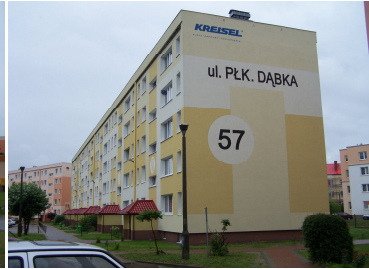
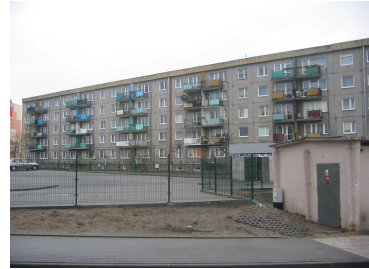
przed renowacją

<b>Aktualne koszty eksploatacji związane z dostawą ciepła</b>	19 600 EUR/rok
<b>Stan wyjściowy / warunki lokalne</b>	<ul style="list-style-type: none"> <li>• zewnętrzne ściany szczytowe wykonane są z prefabrykowanych żelbetonowych płyt o grub. 25 cm z wewnętrzną izolacją cieplną, ściany te zostały dodatkowo ocieplone 6 cm styropianu (<math>U=0,46 \text{ W}/(\text{m}^2\text{K})</math>)</li> <li>• zewnętrzne ściany podłużne wykonane są z prefabrykowanych żelbetonowych płyt o grub. 25 cm z wewnętrzną izolacją cieplną (<math>U=0,95 \text{ W}/(\text{m}^2\text{K})</math>)</li> <li>• stropy są płytowe, wykonane z prefabrykowanych płyt żelbetonowych, strop piwnicy jest zaizolowany przy użyciu 2 cm styropianu (<math>U=1,01 \text{ W}/(\text{m}^2\text{K})</math>)</li> <li>• płaski dach jest zaizolowany 3 cm wełny mineralnej (<math>U=0,92 \text{ W}/(\text{m}^2\text{K})</math>)</li> <li>• okna są drewniane podwójne zespolone (<math>U=2,6 \text{ W}/(\text{m}^2\text{K})</math>), część z nich została wymieniona przez lokatorów na okna jednoramowe PCW oszklone szybą zespoloną podwójną (średni U okien przyjęto jako <math>1,7 \text{ W}/(\text{m}^2\text{K})</math>)</li> </ul>
